### **Ekspertyza techniczna budynku mieszkalnego w Malczycach przy ul. 1-go Maja 46**

**Temat:** *Ekspertyza techniczna*

**Obiekt:** *Budynek mieszkalny*

**Adres:** *Malczyce, ul. 1-go Maja 46*

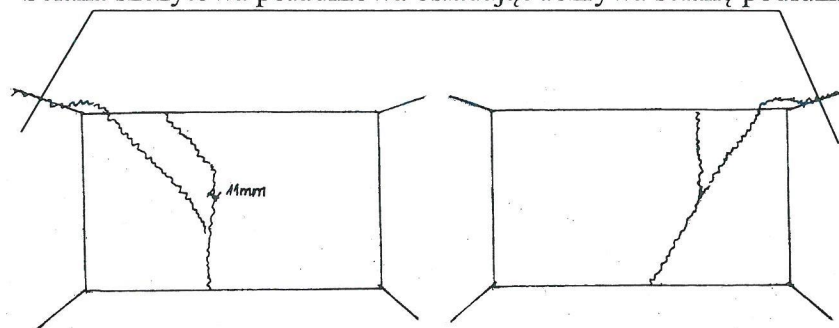
Ściana szczytowa południowa osiadając rozrywa ścianę podłużną

Rys. 1 Pęknięcia w ścianie środkowej nośnej połączonej z osiadającą ścianą szczytową (południową) widziane z dwóch stron.

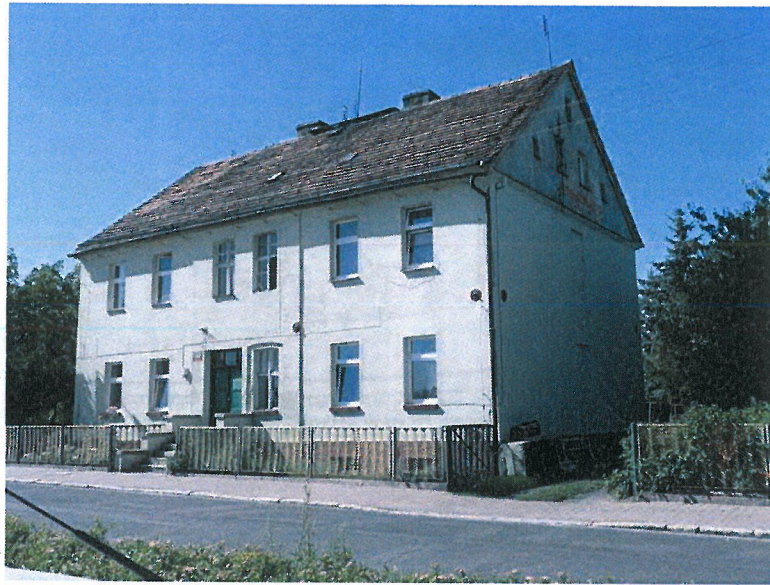
Część północna, to część od północnej ściany szczytowej do klatki schodowej umieszczonej w połowie długości budynku (fot. 1). Ta część budynku była wzmocniona ściągami stalowymi  $\phi 30$  mm prawdopodobnie w latach 30 – tych XX w. W części tej, tylko na cokole i w piwnicy widoczne są stare pęknięcia ścian (fot. 2, 3). Prawdopodobnie one były przyczyną założenia ściągów. Można przypuszczać, że w pobliżu ściany północnej rosły duże drzewa, które zachwiały równowagę wilgotnościową gruntu (osuszyły nadmiernie grunt zwarty pod ścianą szczytową). Spowodowało to zwiększone osiadanie tej ściany a w konsekwencji spękania ścian prostopadłych (fot. jak wyżej). Obecnie za drogą, która przebiega wzdłuż ściany szczytowej znajdują się ogrody z niewysokimi drzewami owocowymi. Ich system korzeniowy nie dochodzi do ściany północnej. Według informacji jednej z lokatorek był czas (po wojnie) kiedy droga znajdowała się także wzdłuż południowej ściany szczytowej (nie było więc wtedy drzew przy tej ścianie tak jak obecnie). Na fot. 4,5,6 pokazano ściany zewnętrzne części północnej budynku z widocznymi głowicami oporowymi

Fot. 1 Widok badanego budynku od strony ulicy 1 – go Maja. Widoczna jest elewacja północna, ściana szczytowa i elewacja wschodnia.

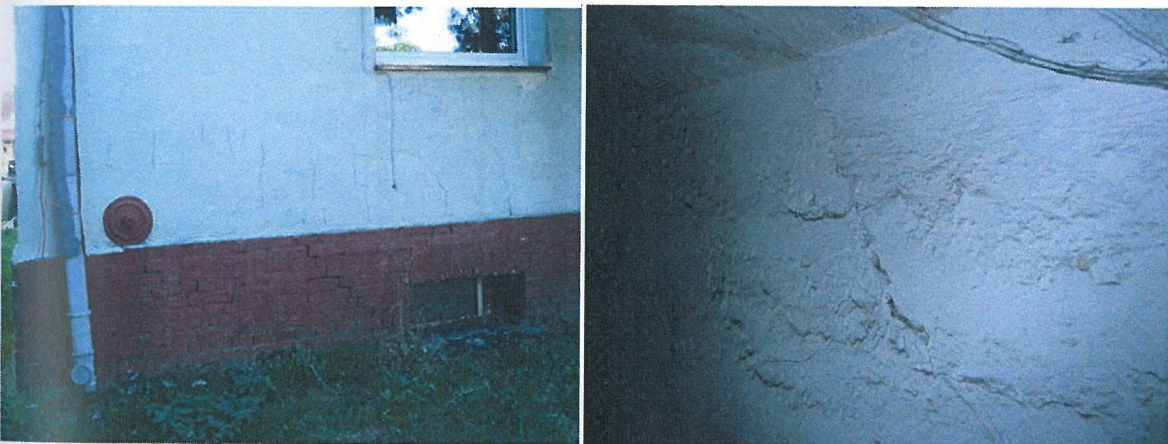
Fot. 2, 3 Stare pęknięcia ścian (cokół i piwnica), które obecnie są nieaktywne.

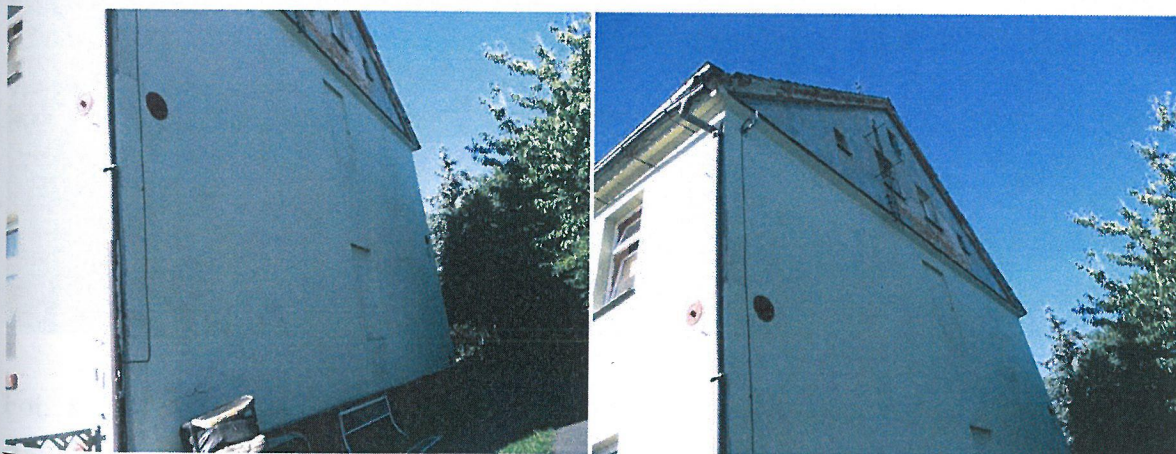
Fot. 4,5 Na ścianie północnej oraz wschodniej widać blachy oporowe ściągow wzmacniających część północną budynku. Na ścianach tych nie ma nowych pęknięć.

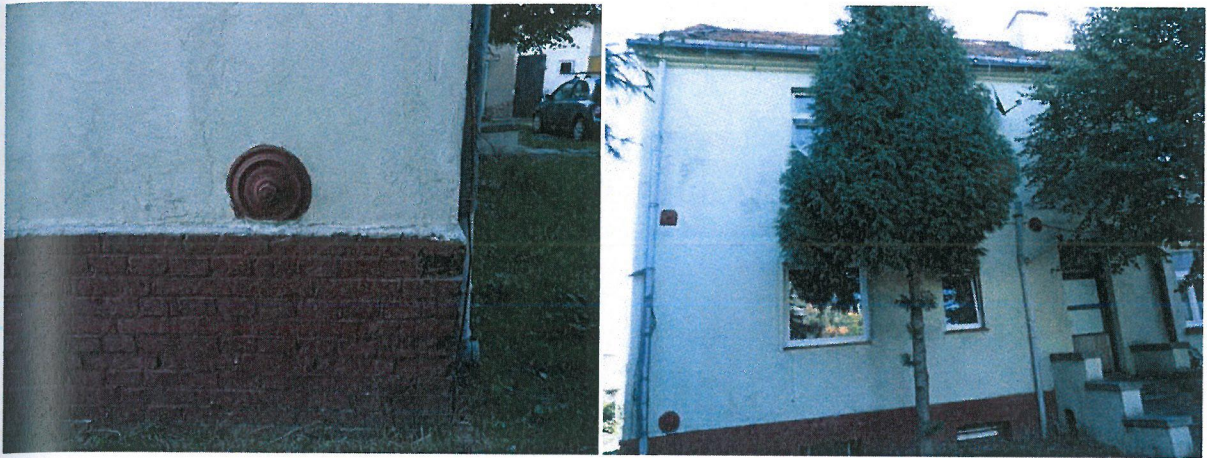
Fot. 6, 6' Na ścianie wschodniej oraz zachodniej widać blachy oporowe ściągów wzmacniających część północną budynku. Na ścianach tych nie ma nowych pęknięć.

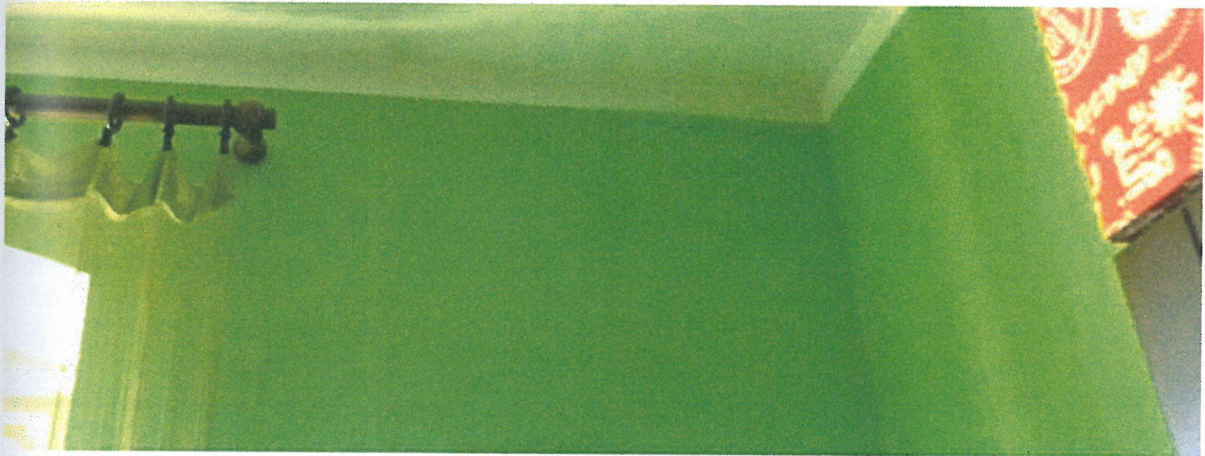
ściągów. W północnej części budynku praktycznie nie występują obecnie widoczne uszkodzenia. Drobne zarysowanie występuje jedynie w mieszkaniu nr 2 na parterze (fot. 7).

Fot. 7 Małe zarysowanie ściany pod sufitem w mieszkaniu nr 2 na parterze (w północnej części budynku).

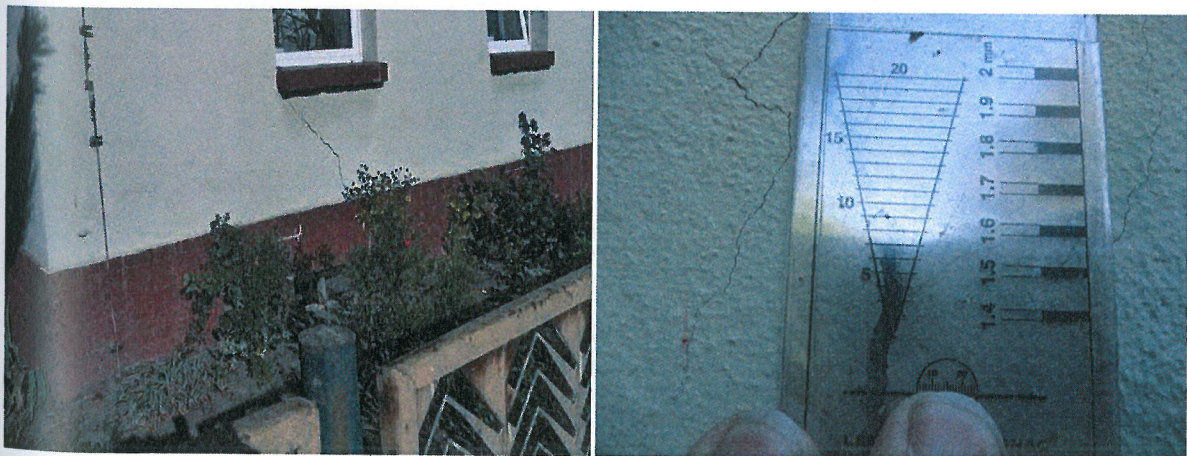
Na ścianie wschodniej od strony ulicy występują duże pęknięcia ukośne (fot. 8, 9). Kierunek nachylenia pęknięcia na parterze świadczy o tym, że ściana południowa obniżyła swoje położenie (osiadła więcej niż pozostała część budynku). Od wnętrza mieszkania pęknięcie to jest takie same o szerokości 3 mm. Pęknięcie nadproża nad tym oknem pokazano na fot. 10 a ściany podparapetowej na fot. 11. Na pęknięciu tym, na fragmencie, nałożono zaprawę gipsową i sprawdzono jej stan po 2 tygodniach. „Plomba” nad grzejnikiem była pęknięta.

Fot. 8, 9 Pęknięcie ściany podokiennej podłużnej przy ścianie szczytowej południowej. Rozwarcie szczeliny 3 mm.

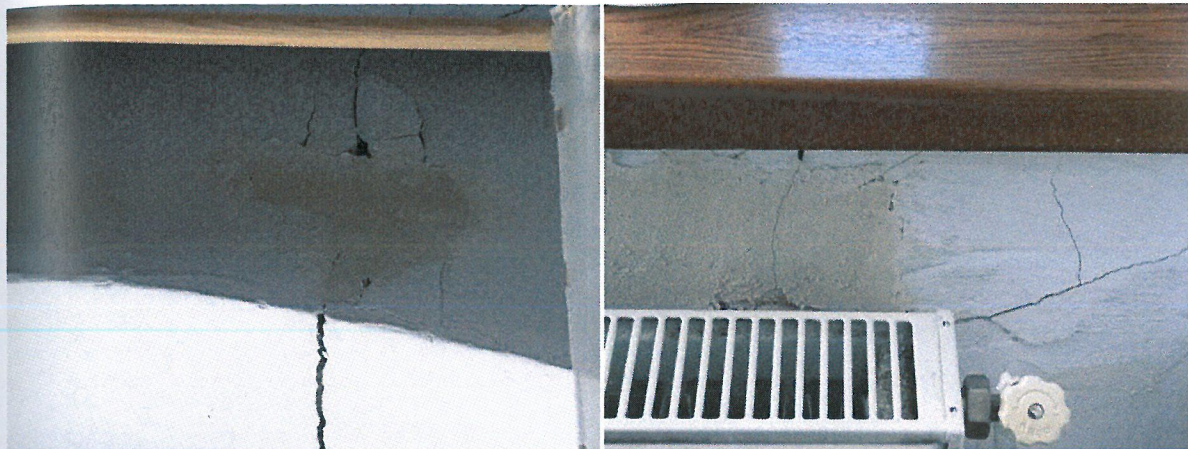
Fot. 10, 11 Ściana wschodnia na parterze pęknięta na wylot, widok nadproża i ściany podparapetowej (za grzejnikiem).

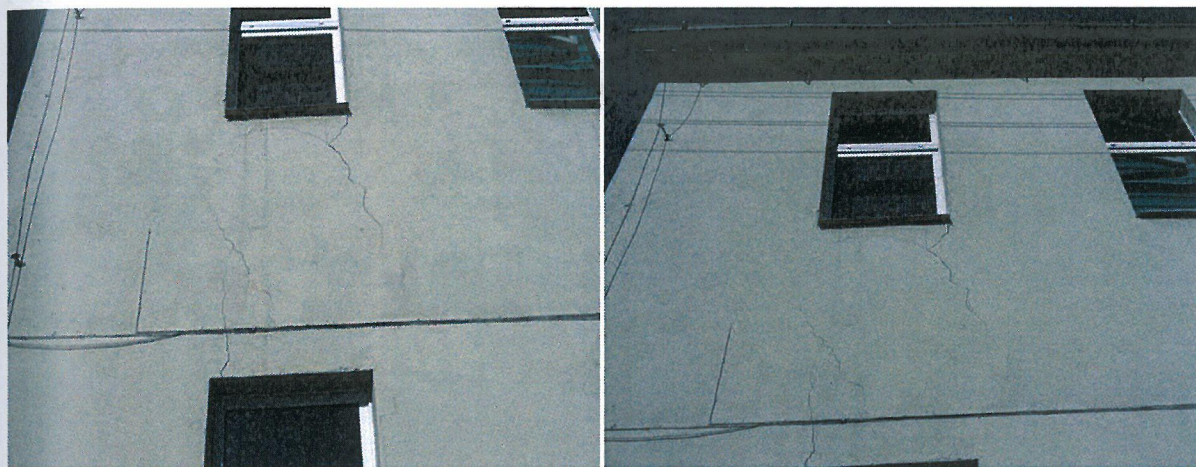
Na kondygnacji wyższej w tym pionie, nadproże jest także popękane (fot. 12, 13) jednak układ pęknięć i rys jest tutaj dwukierunkowy co wskazuje na udział drgań jako dodatkowego czynnika destrukcyjnego. Droga przy budynku jest nierówna, co generuje znaczne wstrząsy (fot. 14). Pęknięcia przechodzą przez całą grubość 50-centymetrowej ściany podparapetowej (fot. 15, 16). Pęknięte jest także nadproże (fot. 17), co oznacza, że ściana wschodnia pęknięta jest na całej wysokości. W podobnym stanie jest równoległa do niej ściana zachodnia. Przebieg rys jest nieco inny z tego względu, że okna w tym pionie były zamurowane i w trakcie pęknięcia, w pierwszej kolejności pojawiły się rysy wzdłuż okna (spoiny nie przemurowane). Dlatego odcinkami pęknięcie przebiega pionowo (fot. 18 – 21). Szczelina ma rozwartość 3 – 5 mm (fot. 22-24). Inne drobne rysy np. nad wejściem do budynku i wyżej, np. gzymsu pod dachem nie mają większego wpływu na stan techniczny obiektu. Świadczą jednak o tym, że na skutek drgań ucierpieć mogą również inne fragmenty budynku, nie tylko te przy południowej ścianie szczytowej.

Fot. 12, 13 Pęknięcia i rysy na nadprożu pierwszego piętra wskazują zarówno na osiadanie szczytu jaki i udział drgań wywoływanych ciężkim transportem samochodowym.

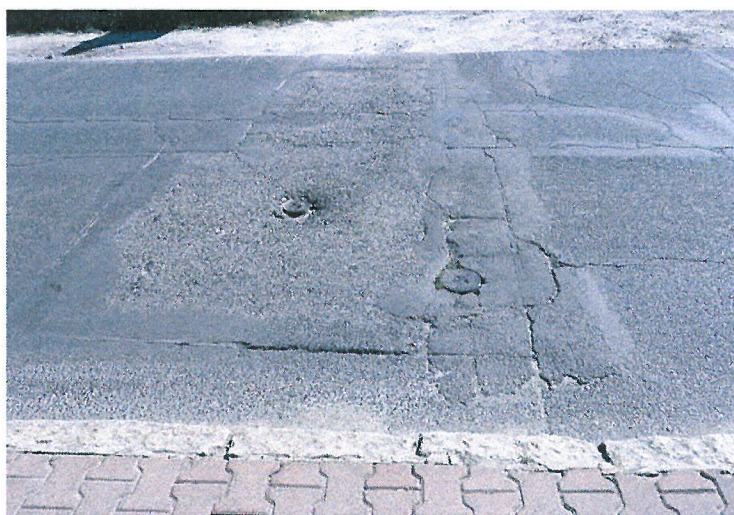
Fot. 14 Nierówna nawierzchnia drogi przy budynku przyczynia się do powstawania dużych wstrząsów i pękania ścian.

Ponieważ budynek nie posiada wieńców i jest narażony na silne drgania to należy dążyć do ich maksymalnego zmniejszenia przez: ograniczenie prędkości samochodów na drodze (progi zwalniające nie powinny być umieszczane blisko budynku), naprawę (wyrównanie) nawierzchni drogi, ewentualnie skierowanie ciężkich samochodów na inne drogi, w lepszym stanie technicznym.

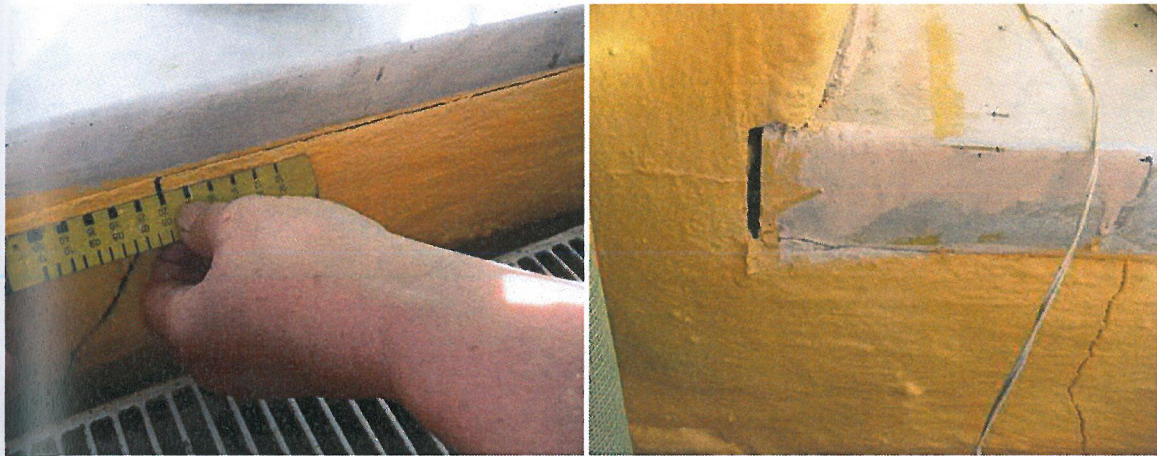
Fot. 15, 16 Pomiar szerokości szczeliny w ścianie podparapetowej na pierwszym piętrze, lokal nr 4. Szerokość szczeliny wynosi 2 mm.

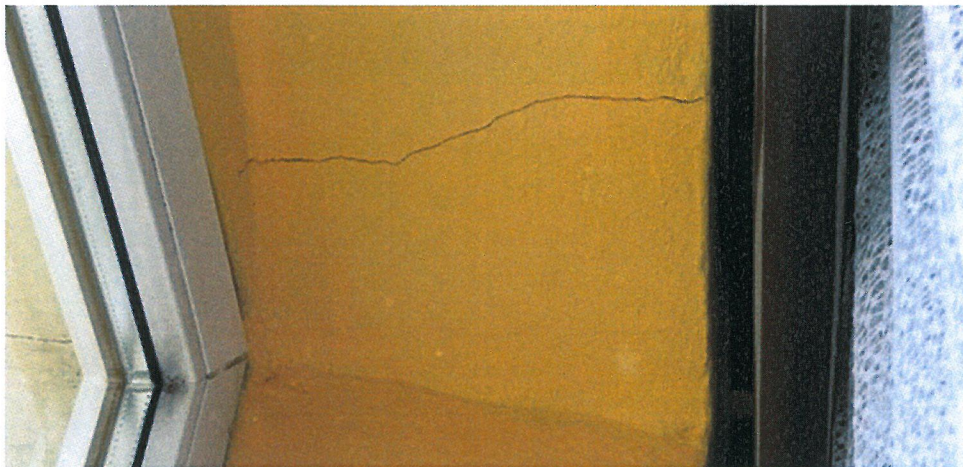
Fot. 17 Pęknięcie nadproże nad oknem pierwszego piętra (lokal nr 4).

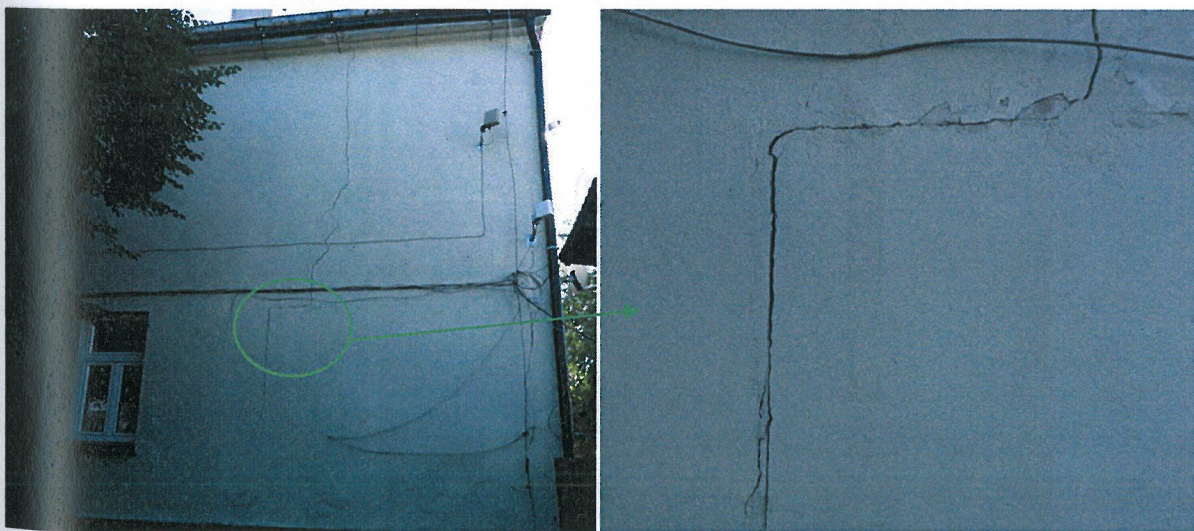
Fot. 18, 19 Pęknięcie ściany zachodniej wzdłuż wysokości budynku.

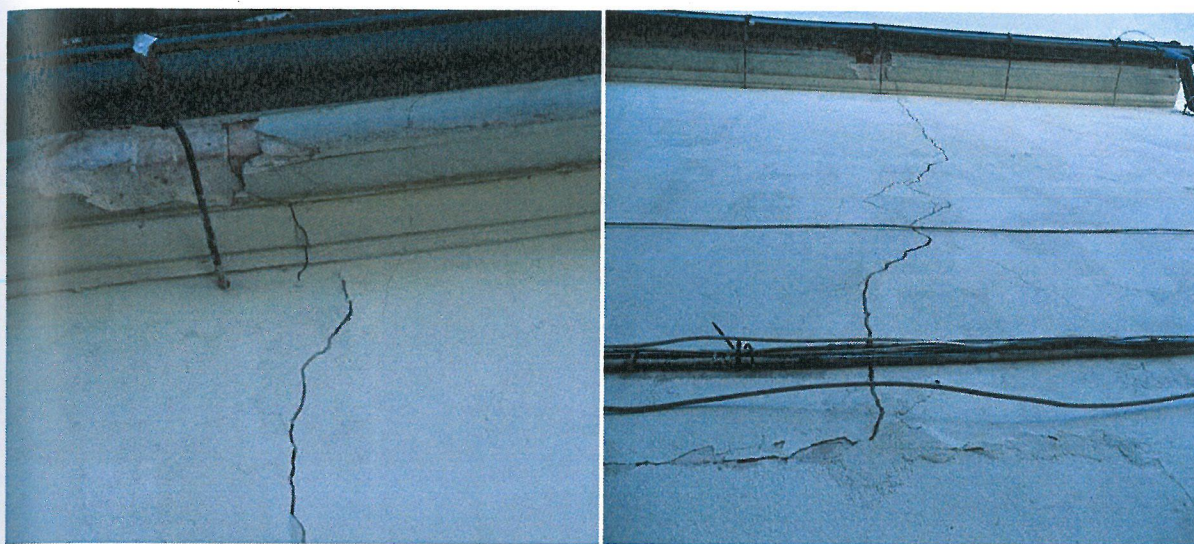
Fot. 20, 21 Pęknięcie ściany zachodniej wzdłuż wysokości budynku.

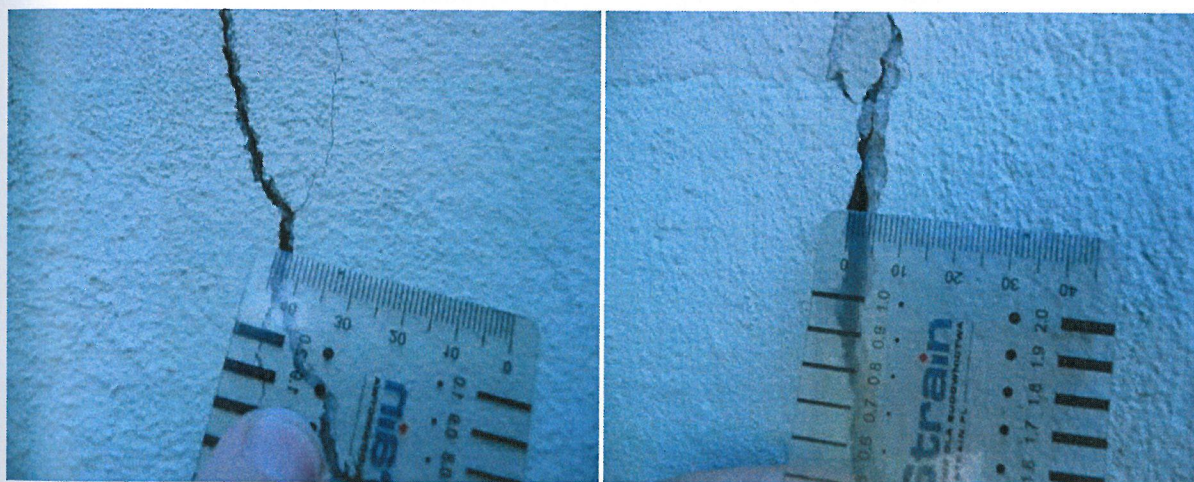
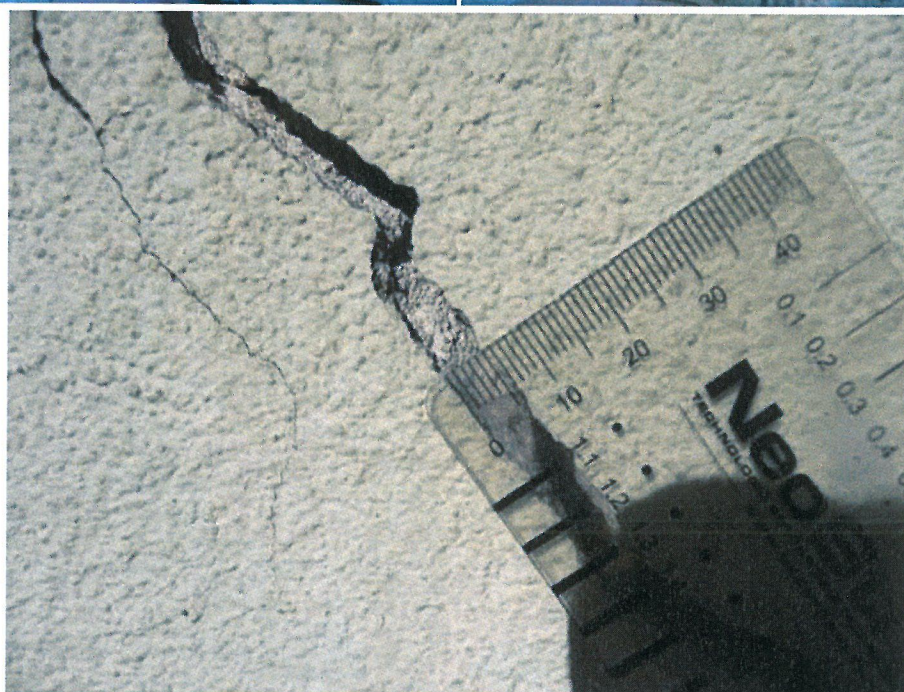
Fot. 22, 23, 24 Szczeliny w ścianie zachodniej mają rozwartość 3 – 5 mm.

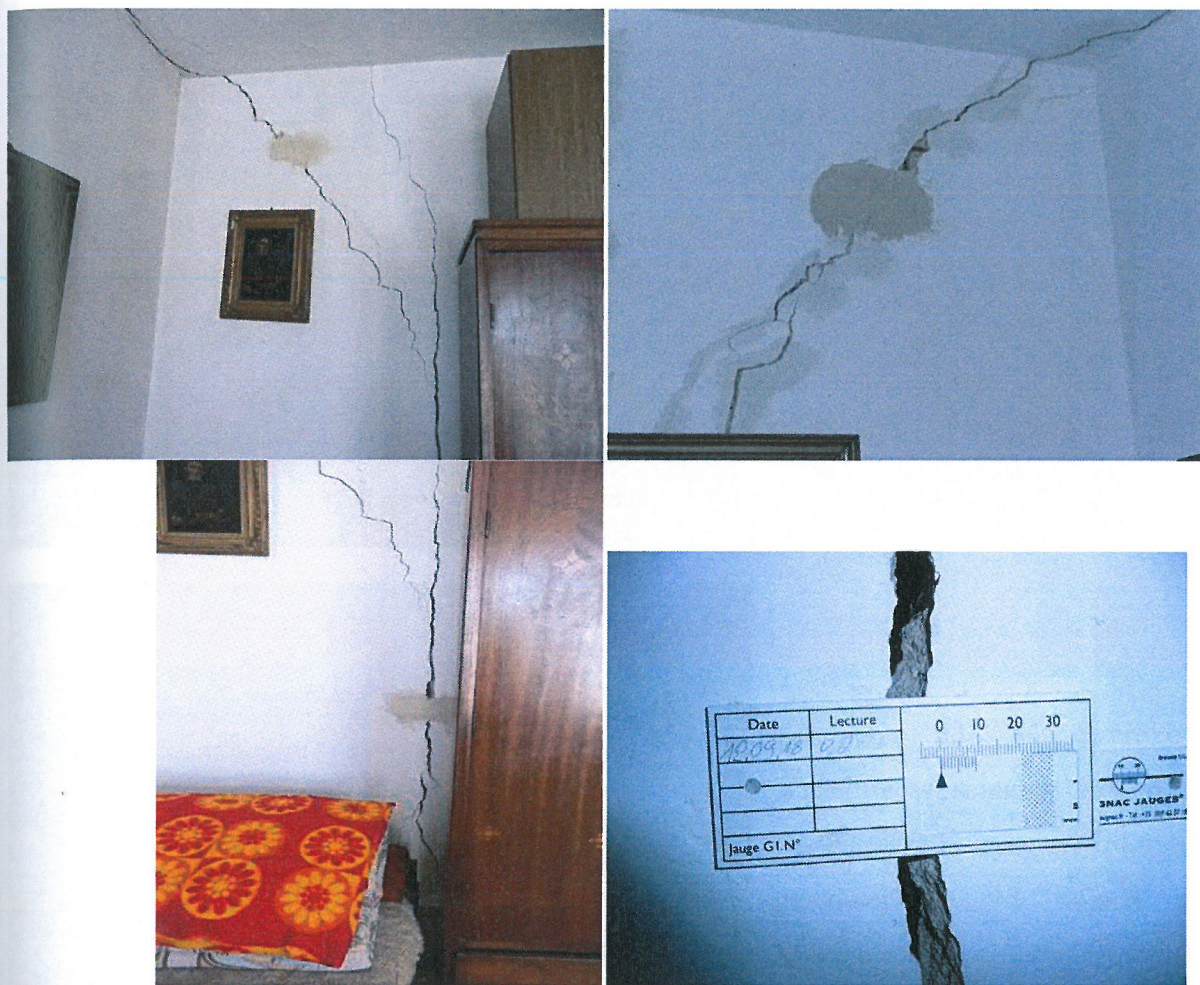
Na parterze, w lokalu nr 1 ściana środkowa ma pęknięcie od naroża górnego przebiegające ukośnie do pęknięcia pionowego wzdłuż zamurowanego otworu drzwiowego (fot. 25 – 28 i rys. 1).

Fot. 25, 26, 27, 28 Pęknięta ściana podłużna w lokalu na parterze. Założono miernik przyrostu szerokości szczeliny.

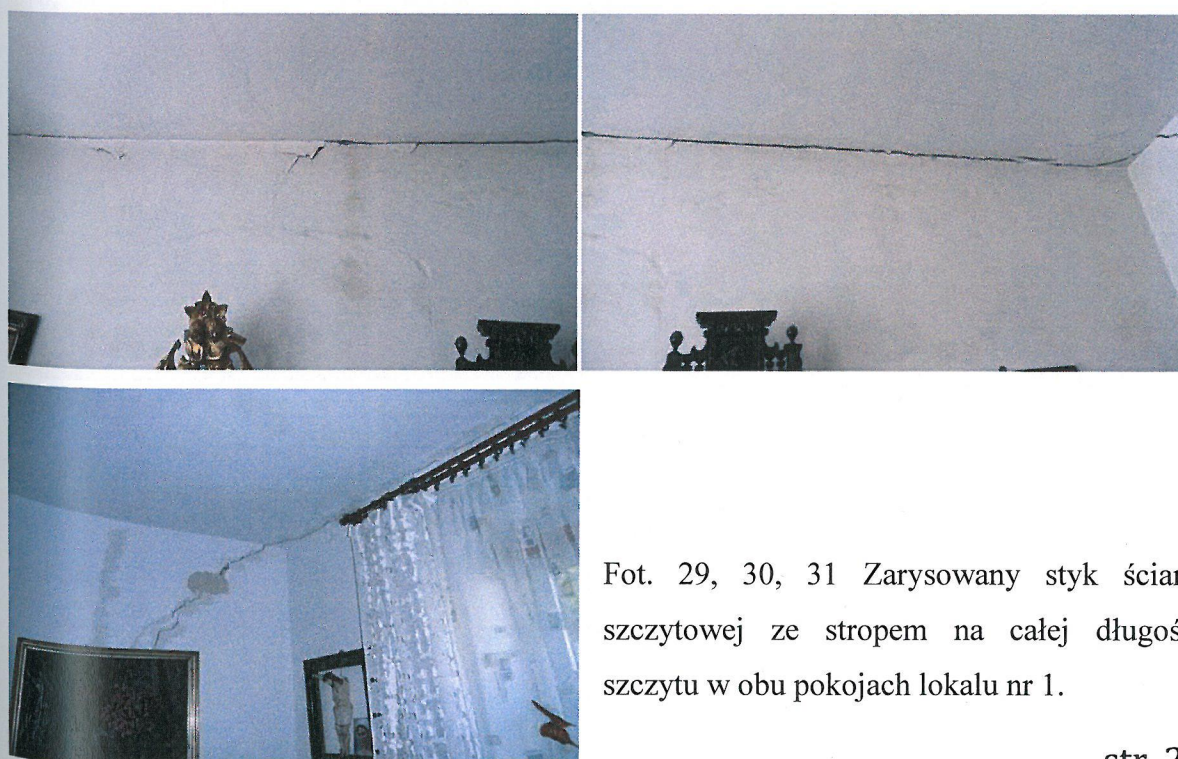
Zarysowany jest także styk ściany szczytowej ze stropem (fot. 29,30).

Fot. 29, 30, 31 Zarysowany styk ściany szczytowej ze stropem na całej długości szczytu w obu pokojach lokalu nr 1.

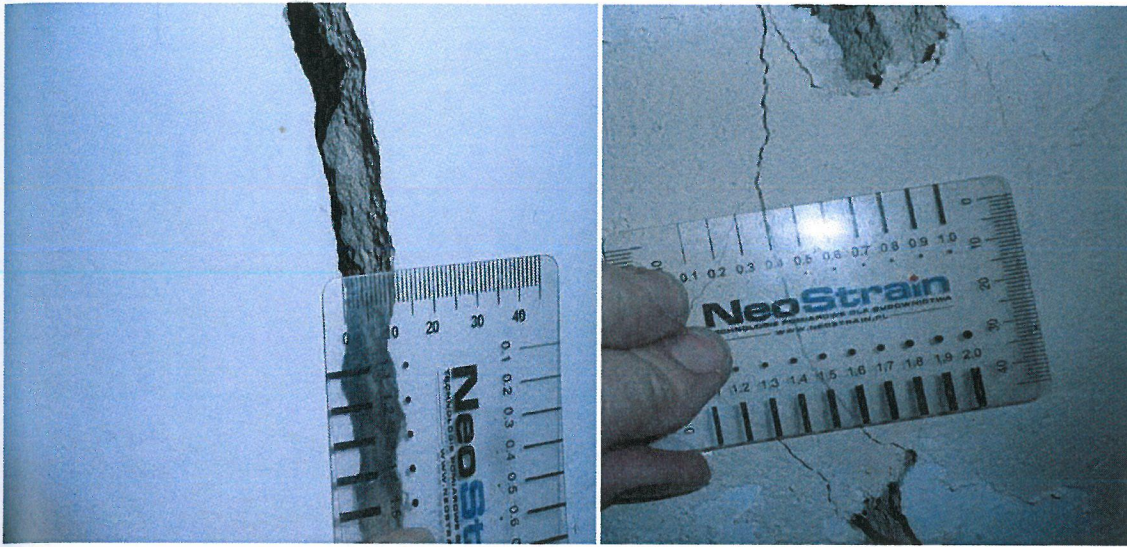
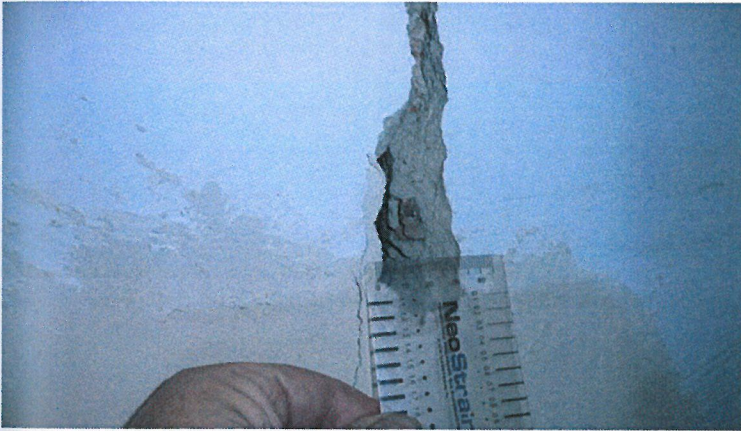
W dniu 31.08.2018 r. na wielu dużych szczelinach nałożono placki z tynku gipsowego. Po kilku dniach te grube „plomby” zostały rozerwane. Szerokość rysy w „plombie” mierzono 12.09.2018 r. i wynosiła ona 0,4 mm (fot. 32 – 34). Ta sama ściana kondygnację wyżej w lokalu nr 4 (wewnętrzna nośna w kierunku podłużnym) ma podobne spęknięcia o szerokości 2 – 3,5 mm (fot. 35 – 37). Nie wszystkie rysy w tym mieszkaniu są widoczne, gdyż nie dawno mieszkanie było malowane. Na rysach przed malowaniem były zakładane siatki z włókna szklanego i przykrywane gładzią gipsową. Nie zatrzymały one pęknięć (co jest oczywiste przy tak dużych odkształceniach jakie wystąpiły).

Fot. 32, 33, 34 Szerokość szczeliny w ścianie środkowej na parterze i rysy w plombie gipsowej po 12 dniach od założenia.

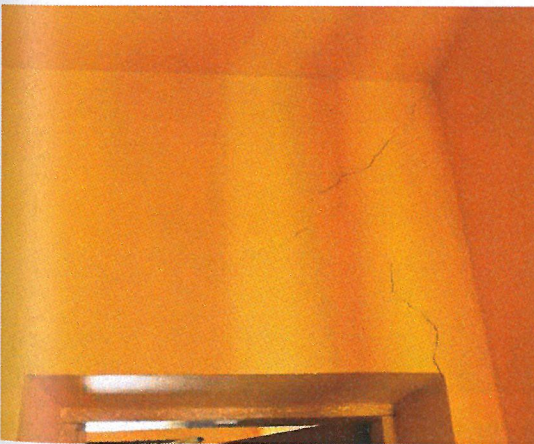
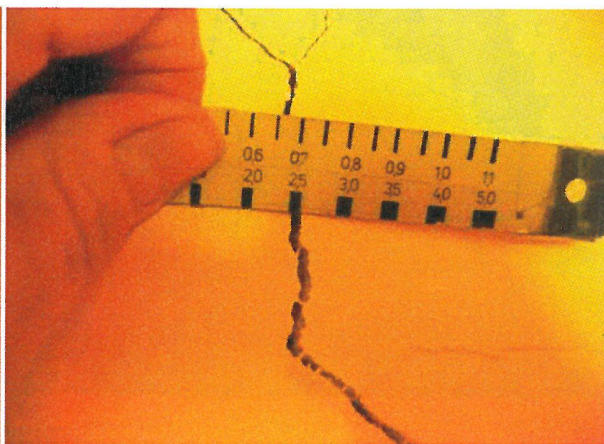
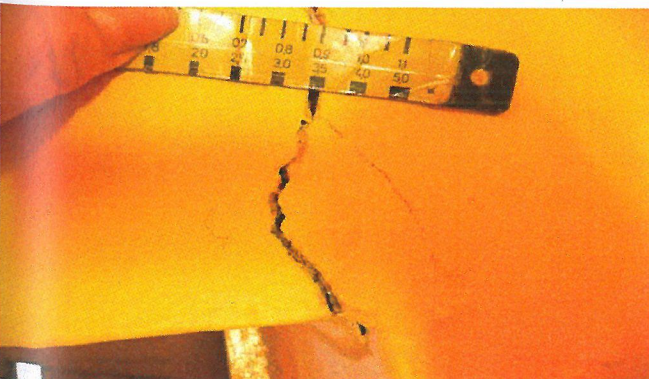
Fot. 35, 36, 37 Szerokość szczeliny w ścianie podłużnej na 1 piętrze (lokal nr 4).

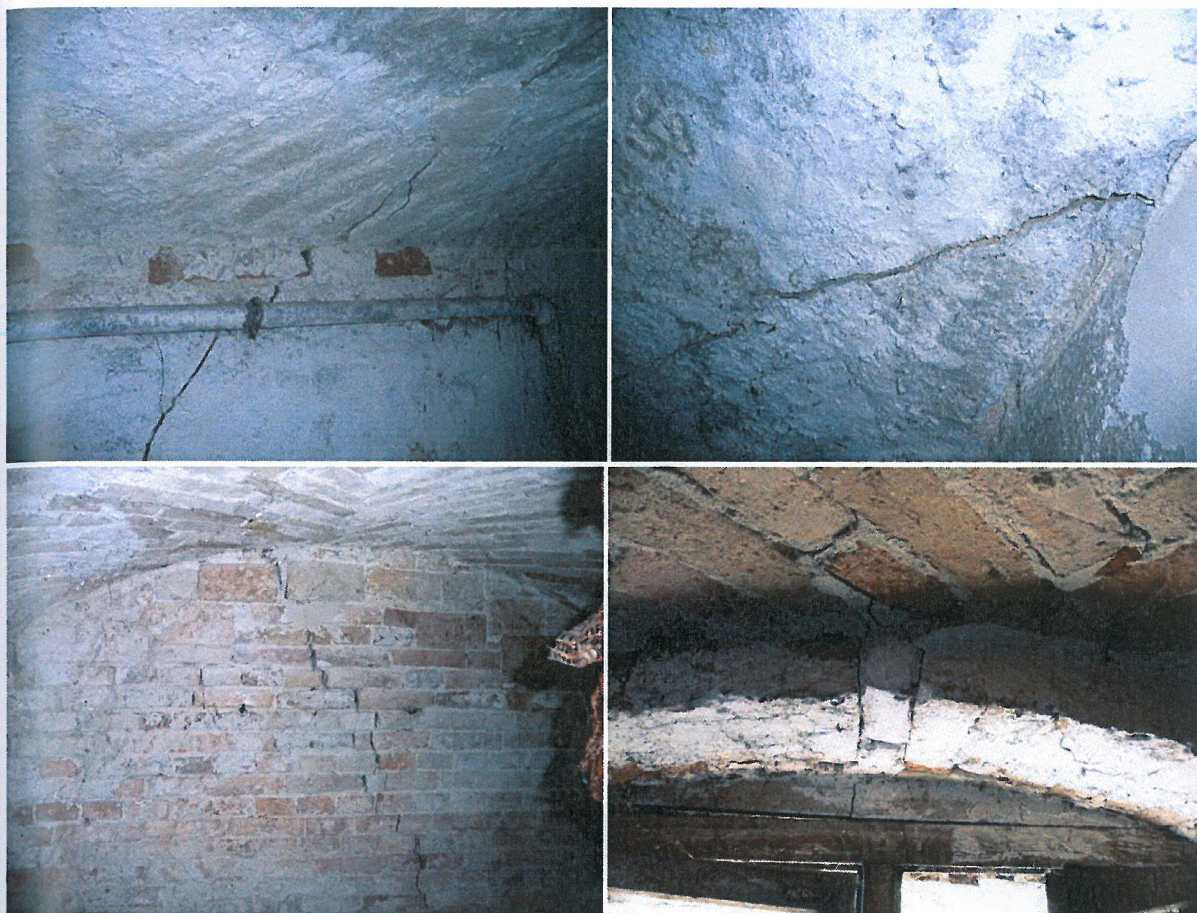
Zbadano także stan techniczny piwnic. Ściany w tej części budynku są grubsze, około 77 cm a ponadto są przykryte i obciążone sklepieniami. Nie uchroniło ich jednak przed zarysowaniami i pęknięciami (fot. 38 – 41). Plomba gipsowa założona na szczelinie jednego z sklepień również pękła. Badana po 12 dniach od nałożenia miała rozwartość 0,3 mm (fot. 42, 43).

Fot. 38, 39, 40, 41 Pęknięcia ścian i sklepień w piwnicach.

Piwnice: ściany i sklepienia należy oczyścić z resztek tynku oraz z łuszczących się cegieł. Oczyścić kanały drenażowe przy ścianach. Przykryć je (cegłami lub płytami włókno-cementowymi) aby nie zanieczyściły się ponownie. Po wykonaniu blokady przeciwwilgociowej pod sklepieniami lub powyżej posadzki, od strony wewnętrznej i zewnętrznej (o ile będzie robiona) wykonać na ścianach i sklepieniach tyk renowacyjny, który będzie gromadził sole przez kilka do kilkunastu lat a po wypełnieniu porów trzeba wymienić tynek na nowy. Gdyby była wykonana blokada przeciwwilgociowa powyżej posadzki piwnicy to po zewnętrznej stronie ściany wykonać tynek cementowo wapienny, zagruntować go emulsją asfaltową i wykonać izolację przeciwwilgociową o grubości minimum 2mm najlepiej z masy asfaltowo-cementowo-polimerowej KMB np. Superfleks 10 lub inną. Izolację przeciwwilgociową zabezpieczyć przed uszkodzeniem np. styropianem ekstrudowanym lub folią kubełkową. Wykop zasypać, na wierzchu wykonać opaskę żwirową.

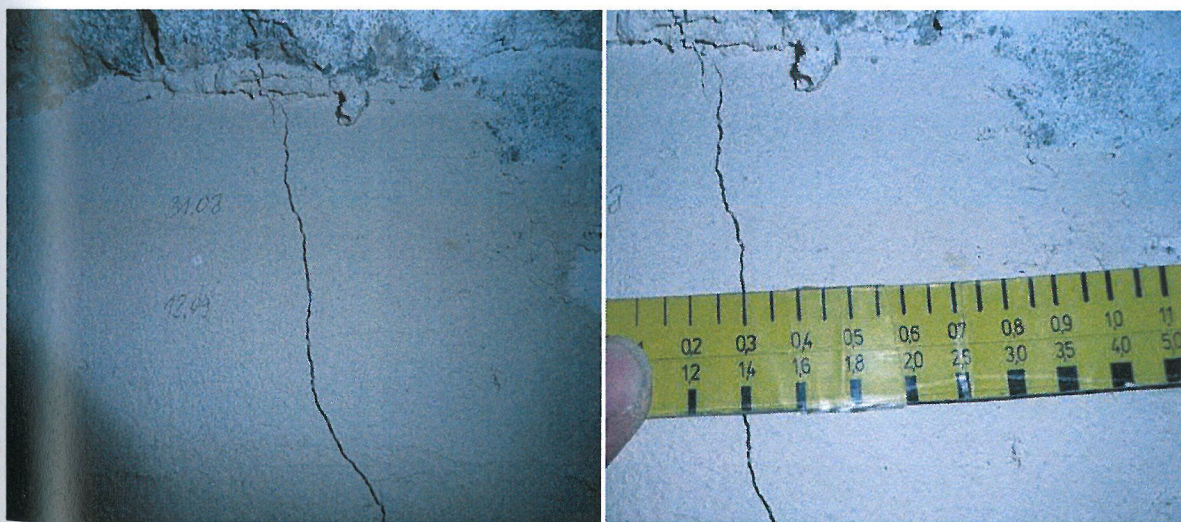
Fot. 42, 43 Pęknięte plomby gipsowe w piwnicy.

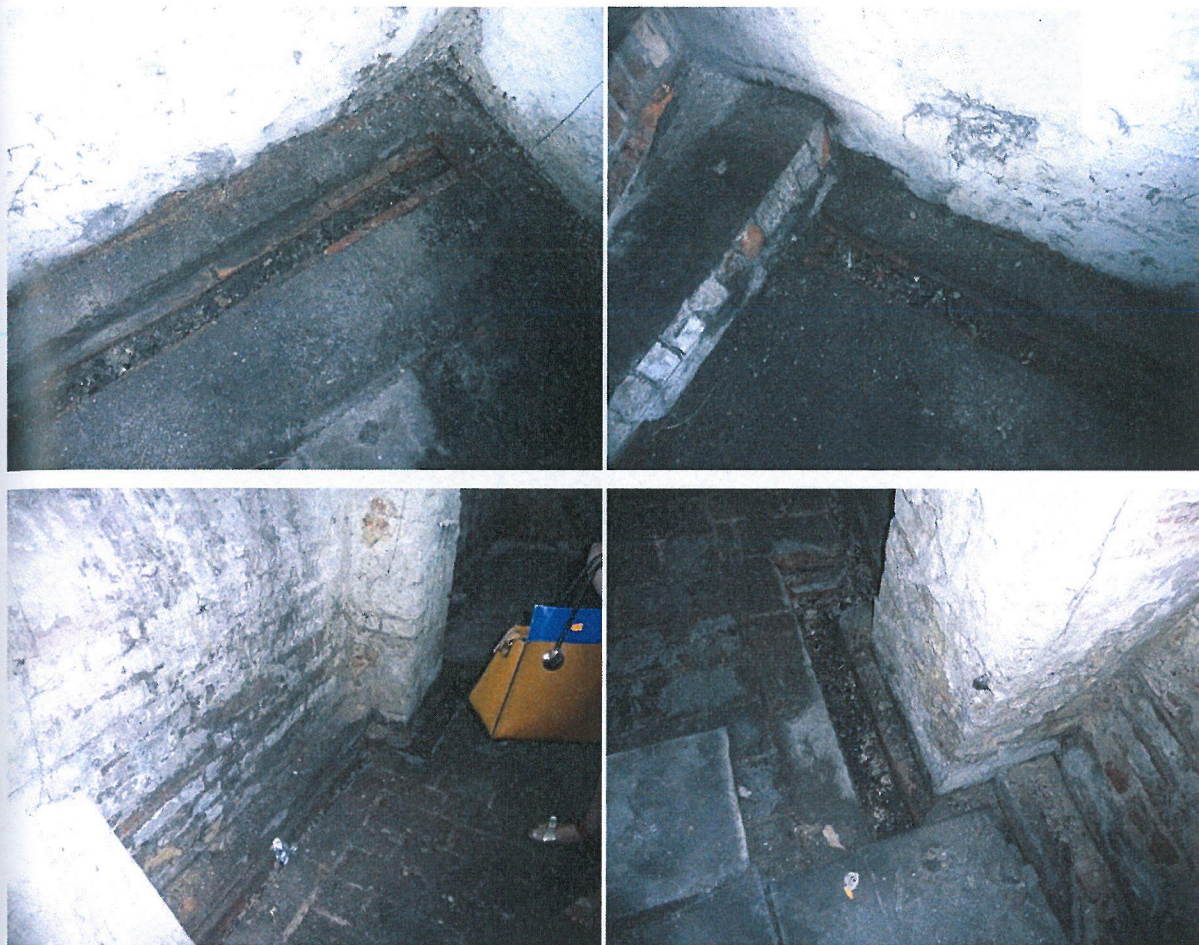
Fot. 44, 45, 46, 47 Rowki wymurowane w podłogach piwnic wzdłuż ścian zewnętrznych, służące do odprowadzenia wody podchodzącej z gruntu.

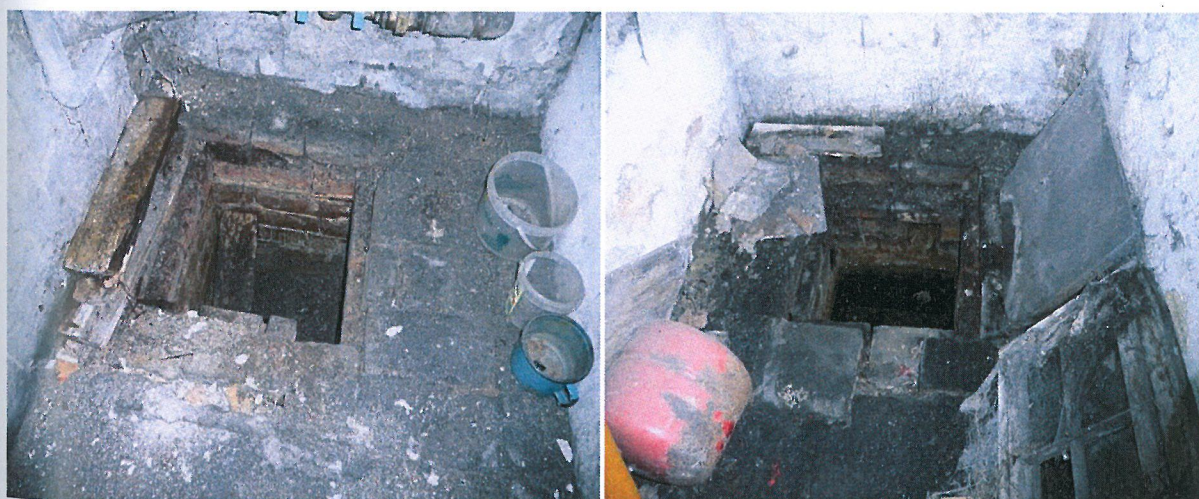
Studzienka przy ścianie południowej jest sucha (dno na poziomie 60 cm poniżej posadzki w piwnicy) a w studziencie przy ścianie północnej znajduje się woda (zwierciadło wody na głębokości 34 cm od posadzki). Ze studzienek woda była odprowadzana kanałami do studni zbiorczej poza budynkiem. Taki stan poziomów wody w studzienkach świadczy o zróżnicowanym zawilgoceniu gruntu pod budynkiem. Grunt pod ścianą południową jest osuszony (studzienka wyschła).

Fot. 48, 49 Studzienki zbiorcze w piwnicach o wymiarach 43x43x60 cm. Studzienka zbiorcza przy ścianie południowej jest sucha a w studzience przy ścianie północnej znajduje się woda (34 cm poniżej powierzchni posadzki).

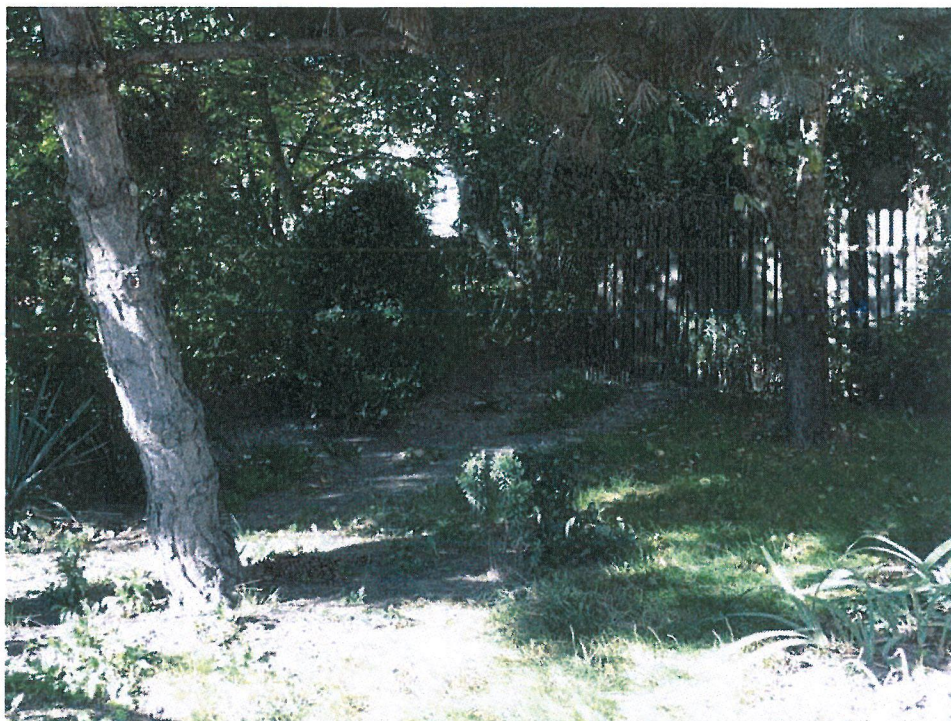
Przy ścianie południowej, w odległości 2,5 – 3m rosną drzewa, fot. 50 (sosna, grusza i jabłoń), ich systemy korzeniowe dochodzą do ściany (południowej) i być może wchodzi pod ścianę. Pobierają znaczne ilości wody i osuszają grunt przy ścianie południowej.

Fot. 50 Drzewa rosnące przy ścianie południowej.

W pierwszej kolejności należy wyeliminować przyczyny zaistniałego stanu awaryjnego. W tym celu należy bezwzględnie wyciąć drzewa rosnące przy budynku. W zamian za wycięte drzewa można nasadzić nowe, możliwie jak najdalej od ścian i pilnować aby ich wysokość  $H$  nie przekraczała wartości  $1,33d$  ( $d$  - odległość drzewa do budynku). Ewentualnie można dopuścić zmniejszenie korony drzewom owocowym co najmniej do  $\frac{1}{2}$  wysokości. Jest to półśrodek gdyż system korzeniowy przez to nie zmniejszy się ale zmniejszy się masa liści i zmniejszy się ilość wody odparowywanej przez liście. Zmniejszy się ilość wody pobieranej z gruntu. Inne drzewa przy ścianie południowej i zachodniej, nie owocowe należy bezwzględnie wyciąć. O wyrównywaniu się wilgotności gruntu pod budynkiem będzie świadczyło pojawienie się wody w studziencie zbiorczej przy ścianie południowej.
