### **Ekspertyza techniczna budynku mieszkalnego w Malczycach przy ul. 1-go Maja 46**

**Temat:** *Ekspertyza techniczna*

**Obiekt:** *Budynek mieszkalny*

**Adres:** *Malczyce, ul. 1-go Maja 46*

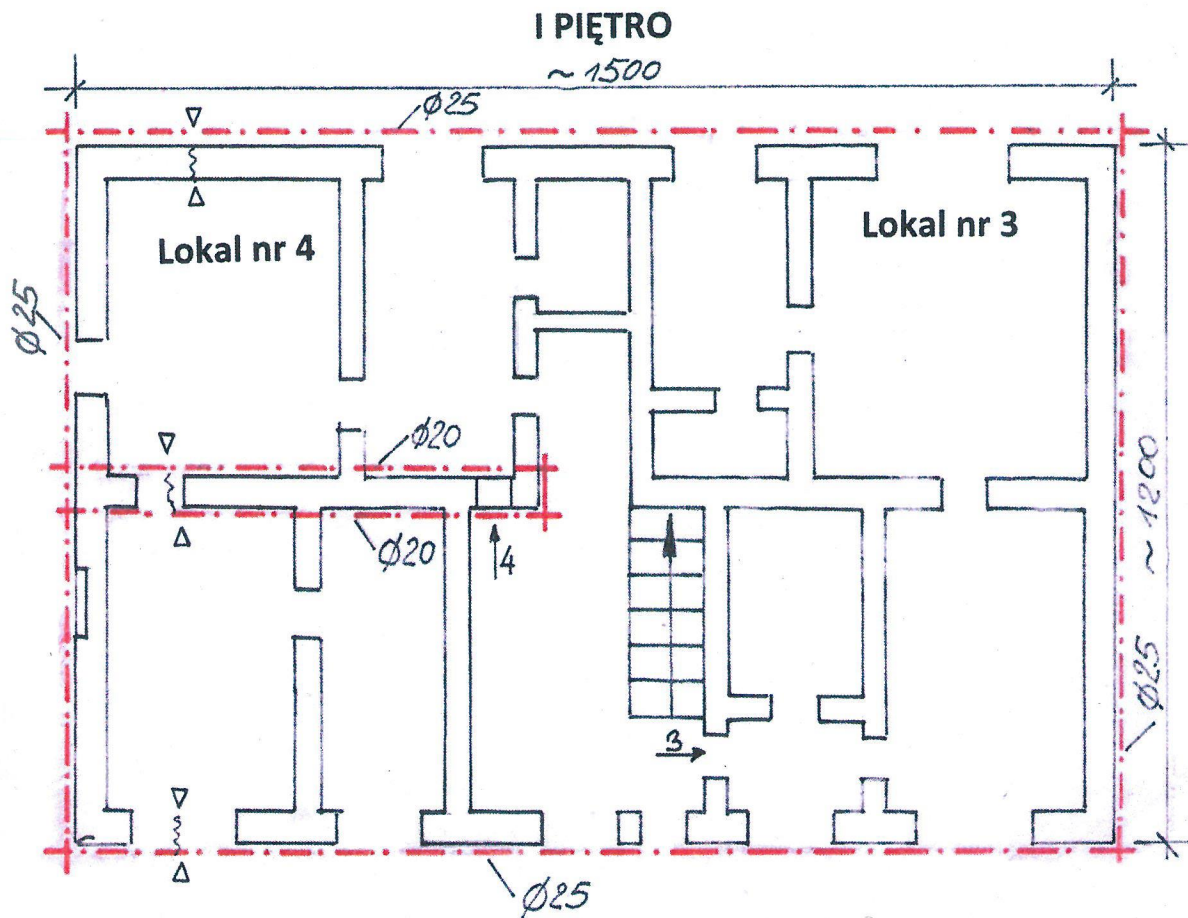
Rys.2 Rozmieszczenie ściągów w przekroju najwyższym. Ściąg obwodowy pokazany na rysunku należy umieścić w płaszczyźnie stropu nad parterem (w poziomie górnych ściągów istniejących w północnej części budynku). Ściąg na ścianie wewnętrznej o średnicy 20mm umieścić pod sufitem w lokalu nr 4 (ewentualnie również pod sufitem lokalu nr 1 gdyby zrezygnowano ze ściągu w piwnicy).

Proponuje się umieścić ściągi  $\phi$  25 mm (ze stali gładkiej) na obwodzie budynku w dwóch poziomach. Pierwszy poziom - w płaszczyźnie stropu nad parterem pod lub nad ściągami istniejącymi w części północnej budynku (rys.2). Drugi poziom - nad piwnicą, na obwodzie budynku (rys.3) oraz jeden ściągi w piwnicy, pod sklepieniem, w połowie szerokości budynku (rys.4). Ponadto ścianę podłużną na I piętrze należy wzmocnić dwoma ściągami  $\phi$ 20 mm tylko w południowej części budynku (rys. 8).

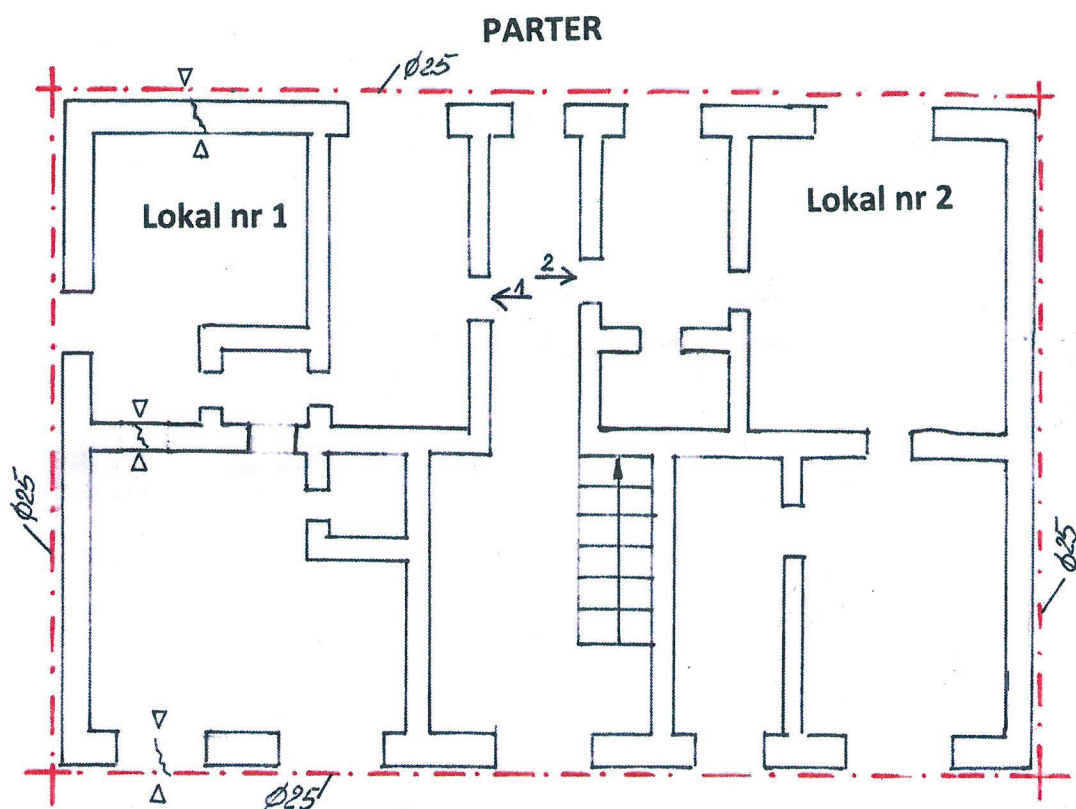
Rys.3 Rozmieszczenie ściąгов w przekroju stropu nad piwnicą (w poziomie dolnych ściąгов istniejących w północnej części budynku).

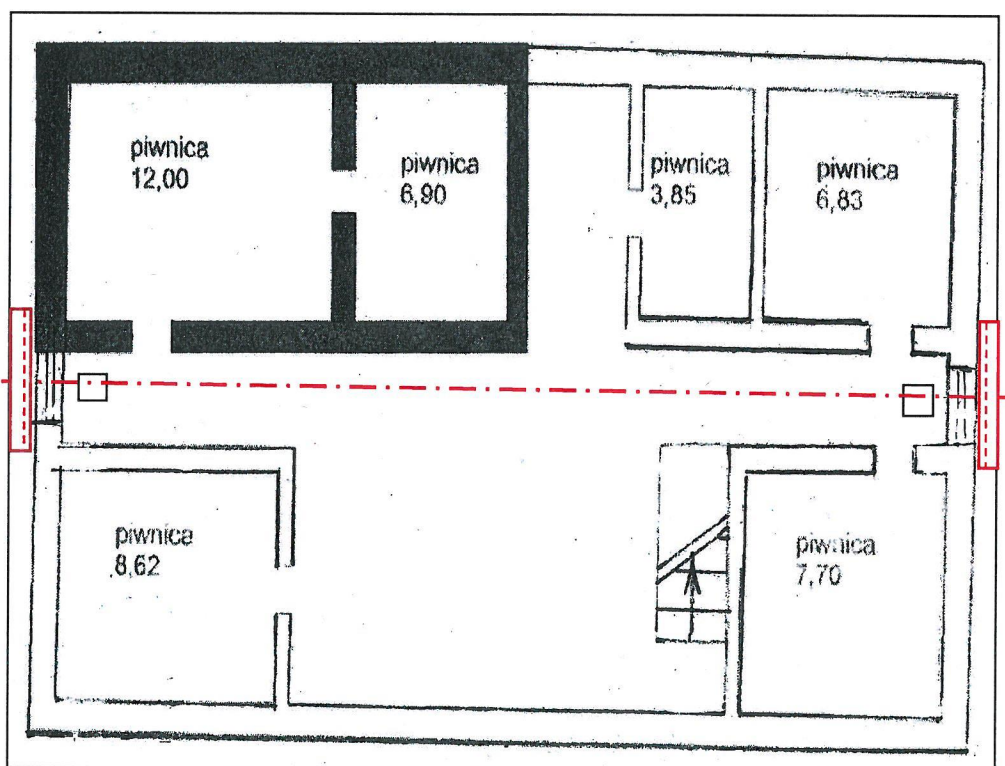
Rys. 4 Usytuowanie ściągu w piwnicy. Zamiast tego ściągu można wykonać 2 ściągi wzdłuż ściany podłużnej w lokalu nr 1, w taki sam sposób jak w mieszkaniu nr 4.

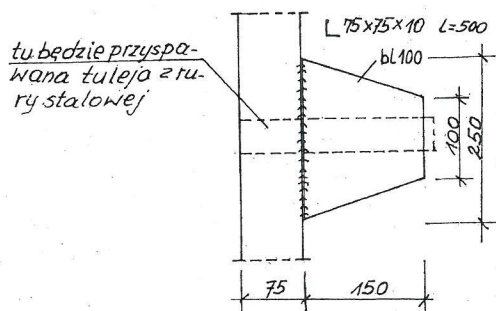
Rys. 5 Szkic kątownika oporowego z blachą podkładową grubości 10 mm

1. Pomierzyć budynek w miejscach gdzie mają być założone ściągi ( $\phi$ 25 mm długie i  $\phi$ 20 mm po obu stronach ściany wewnętrznej na I piętrze, ewentualnie również na parterze jeżeli nie będzie ściągu w piwnicy).
2. Ściągi na obwodzie budynku powinny składać się z 2 części łączonych śrubą rzymską. Nagwintowanie ściąгов wykonać na obu końcach. Łącznie potrzebnych będzie 10 prętów długich (osiem po zewnętrznej stronie na ściany podłużnej i 2 w piwnicy), każdy o długości około 8 m, 8 prętów, każdy o długości około 6 m na ściany poprzeczne oraz 2 pręty  $\phi$ 20 mm o długości po około 8 m na wewnętrzną ścianę podłużną.
3. Przygotować kształtowniki oporowe na naroża ścian w liczbie 8 sztuk z kątownika równoramienneego, L 120x120x10 każdy o długości 30 cm albo z L 75x75x10 każdy o długości 50 cm z przyspawaną podkładką z blachy gr. 10 mm jak na rys. 5.

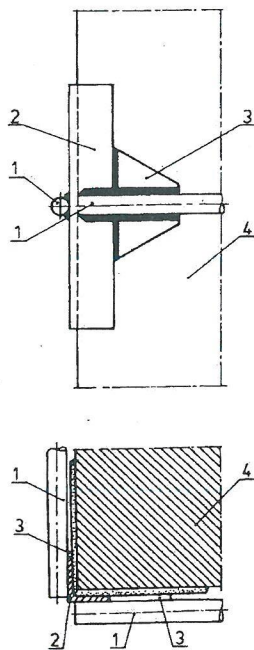
Rys. 6. Szczegół konstrukcji węzła oporowego na naroża ścian: 1 – tulejka, 2 – kątownik oporowy, 3 – podkładka z blachy 10 mm, 4 – ściana budynku (naroże).

4. Przygotować tuleje z rury stalowej o wewnętrznej średnicy 25 mm (2 sztuki) i o średnicy 30 mm, 16 sztuk. Tuleje przyspawać do kątowników 120x120 lub kątowników mniejszych z podkładką (rys.6). Tuleje należy przesunąć względem siebie tak aby dało się zakręcić nakrętki na ściągach. Wskazanie jest, zespawane węzły oporowe ocynkować ogniowo.

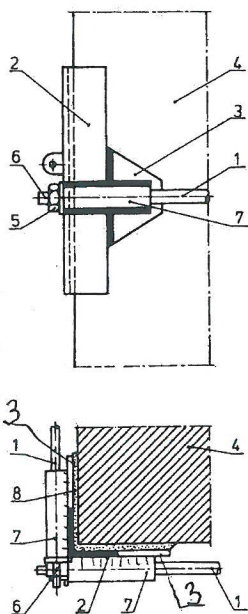
Rys. 7 Węzeł oporowy po zamontowaniu na ściennie. 1 – ściąg, 2 – kątownik oporowy, 3 – podkładka z blachy, 4 – ściana, 5 – nakrętka, 6 – nagwintowany pręt ściągu, 7 – tuleja.

5. Zamontować ściągę na ścianach (połączenia dwóch części ściągu przez śrubę rzymską w środku). Nakrętki na końcach ściągów dokręcać stopniowo w obu prostopadłych kierunkach (rys.7). W fazie końcowej dokręcać nakrętki kluczem dynamometrycznym aby powstałe siły w ściągach były takie same. Na koniec wszystkie nakrętki zespawać z prętami ściągów.

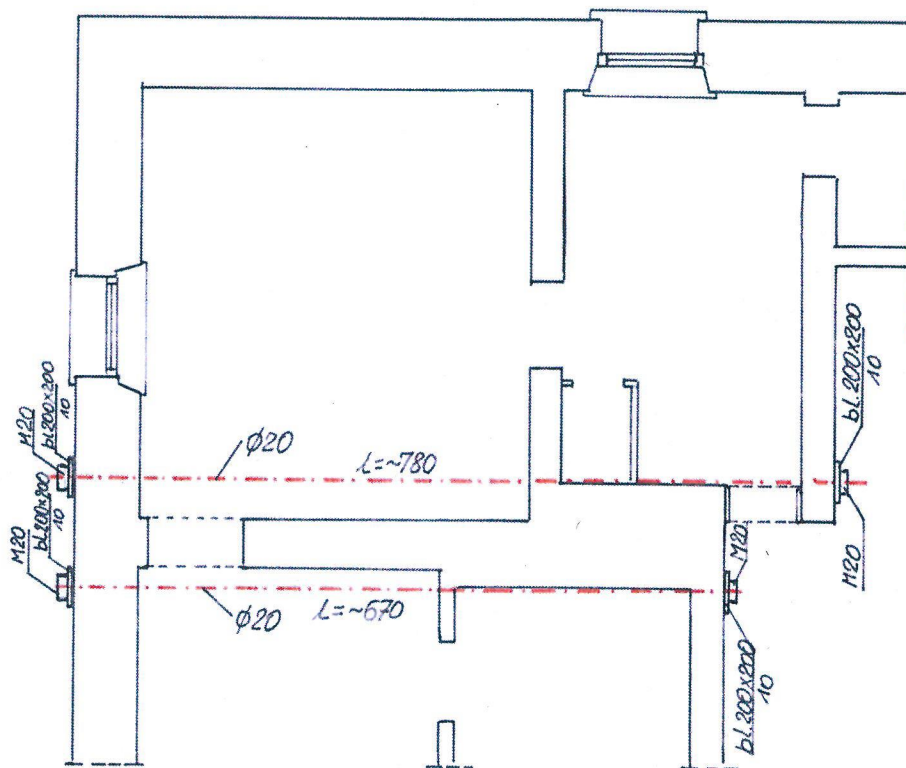
Rys. 8 Wzmocnienie ściany wewnętrznej na I piętrze (ewentualnie również na parterze).

Pod sufitem, wzdłuż ściany podłużnej wewnętrznej, w lokalu nr 4, założyć 2 ściągę cieńsze  $\phi 20$  mm, które należy przepuścić przez ściany prostopadle do wzmacnia ściany oraz przez otwory w ścianie szczytowej południowej. Jako węzły oporowe będą na ścianach ułożone na zaprawie cementowo-wapiennej blachy kotwiące  $200 \times 200 \times 10$  mm z otworem w środku  $\phi 22$  mm na przepuszczenie ściągów. Potrzebne będą 4 takie podkładki oporowe. Następnie nałożyć podkładkę zwykłą i nakrętkę M20 na końcach każdego ściąg. Nakrętkę dokręcać kluczem dynamometrycznym wytwarzając w ściągach taką samą siłę

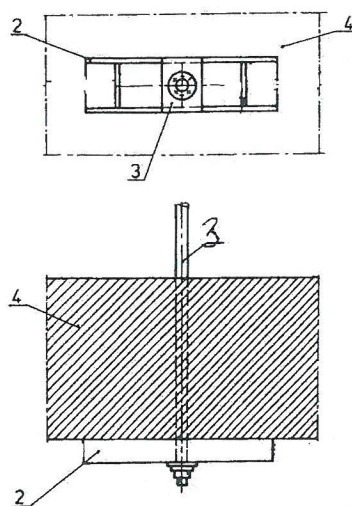
Rys. 9 Szczegół węzła oporowego dla ściągu wzdłuż budynku przepuszczonego pod sklepieniem piwnicy. 2 – ceownik oporowy [ 160 mm o długości dopasowanej do warunków nad oknem piwnicznym, 3 – ściąg  $\phi 25$  mm usytuowany pod sklepieniem, 4 – ściana szczytowa.

Ściąg w piwnicy podwiesić do sklepień i zamocować na końcach, na ścianach północnej i południowej do węzła oporowego z ceownika 160 mm tak jak pokazano na rys. 9. Długość ceownika, jeżeli trafi w nadproże należy przyjąć o 60 cm większą od szerokości okienka piwnicznego.
